### **13 – Etude délimitation zone humide**

Projet de construction d'un bâtiment à destination de  
hangars / ateliers pour hélicoptères et de bureaux sur la  
commune de Tournon (73)

DELIMITATION DE ZONE HUMIDE

Dossier n°25-062 – Mars 2025

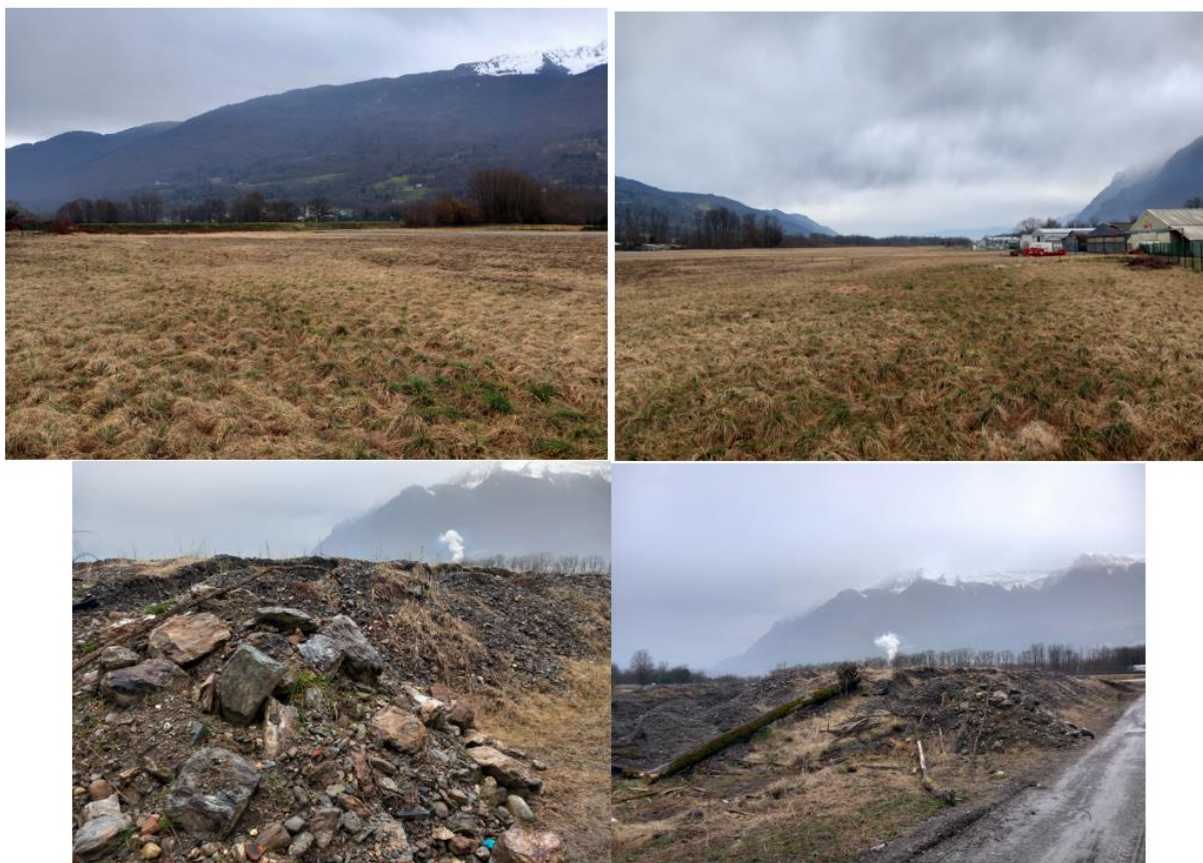
La zone d'étude est essentiellement représentée par une prairie et par un remblai.

*Figure 2 : Photographies de la zone d'étude (Source : Améten, photographies prises le 25/02/2025)*

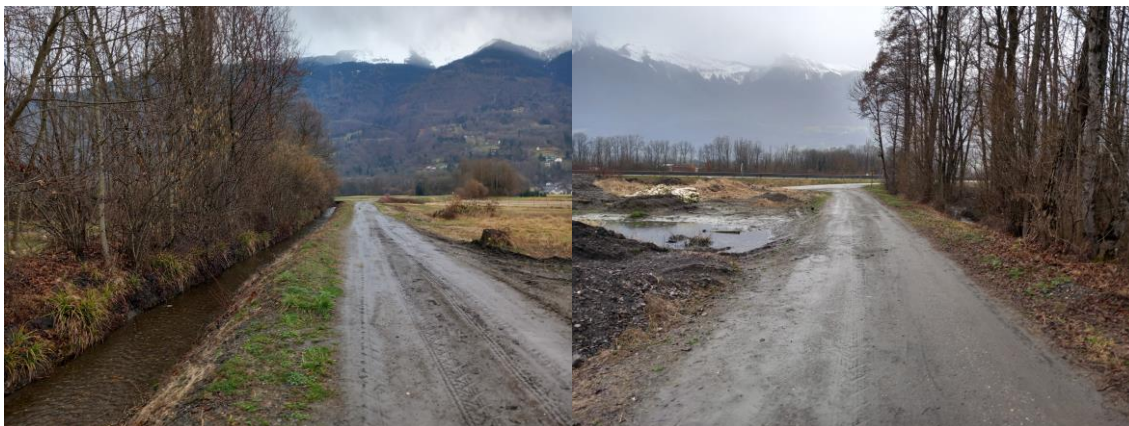
Par ailleurs, il est à noter que le site d'étude connaît des secteurs gorgés d'eau.

Figure 6 : Photographies du réseau hydrographique au droit du secteur d'étude (Source : Améten, photographies prises le 25/02/2025)

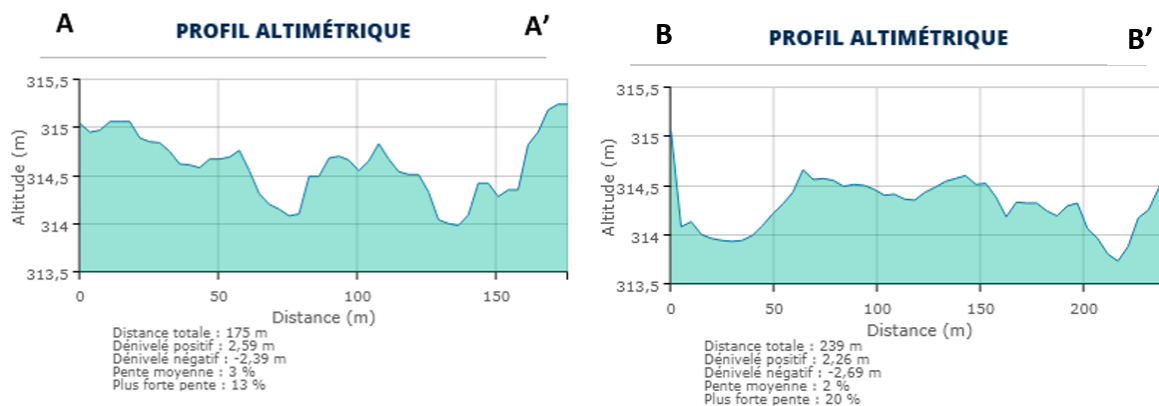
Figure 10 : Profils altimétriques AA' et BB' (Source : Géoportail)

Les profils altimétriques de la zone d'étude montrent que le site connaît un dénivelé important de pente moyenne de 2 à 3% et de plus forte pente comprise entre 13 et 20%. Un tas de remblais importants et imposants est intégré au site d'étude comme on peut le voir sur les photographies ci-dessous.

D'après le profil altimétrique AA', le remblai occupe les  $\frac{3}{4}$  du profil et connaît une topographie non linéaire comprise entre 315 et 314,1 m. Un creux topographique est présent ensuite à 314 m comme le démontre la photographie ci-dessous.

D'après le profil altimétrique BB', le remblai connaît un point haut à 315 m et un point bas à 314 m. La pente la plus forte sur ce secteur est de 20%. Derrière le remblai en se dirigeant vers le point B', la topographie devient relativement stable aux alentours de 314,5 m. Un point bas puis un point haut se situent à la fin du profil.

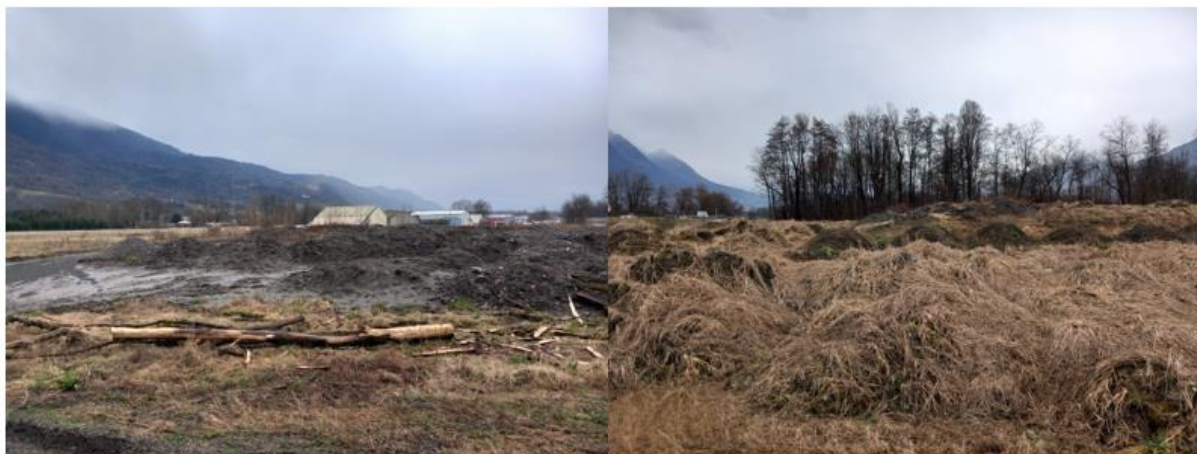
**Figure 11 : Photographies du remblai présent sur le site (Source : Améten, photographies prises le 25/02/2025)**

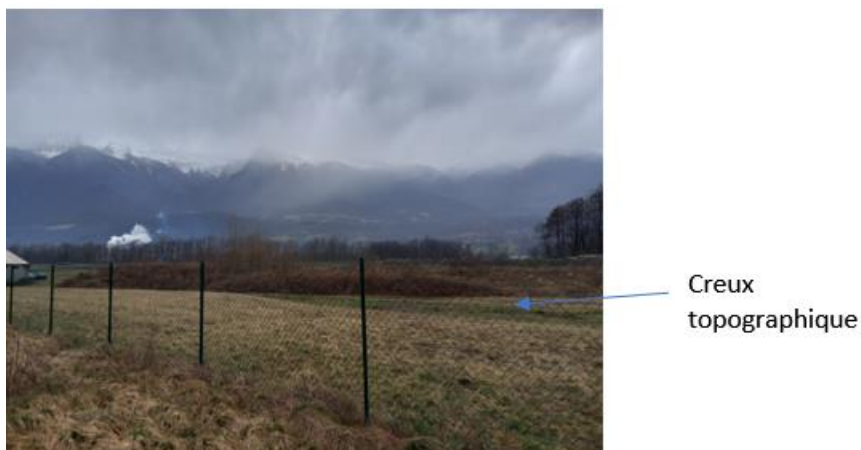
**Figure 12 : Creux topographique présent sur le site (Source : Améten, photographies prises le 25/02/2025)**

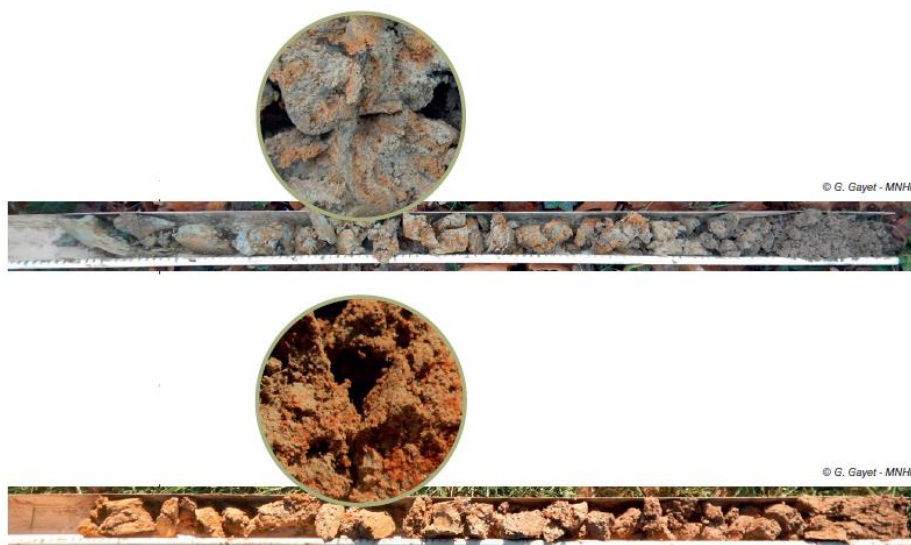
- les horizons débutant à moins de 50 centimètres de la surface du sol puis se prolongeant ou s'intensifiant en profondeur, avec des traits réductiques entre 80 et 120 centimètres de profondeur, attribuent la classe d'hydromorphie IV d<sup>1</sup>.

La figure suivante présente une illustration de ce type de sol :

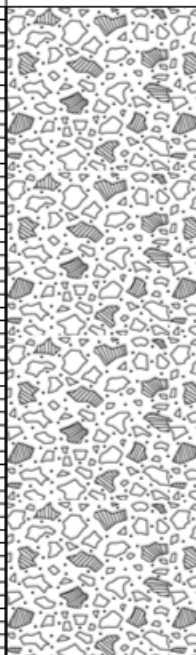
Eléments grossiers : 2 - Graviers < 2cm Matière organique : 4 - Absence Humidité : 2 - Frais Plasticité : 2 - Se brise sous faible déformation

0,10					
0,20					
0,30					
0,40					
0,50					
0,60					
0,70					
0,80					
0,90					
1,00					
1,10					
Coordonnées géographiques :			Zone Humide :		
(X Longitude, Y Latitude, Z NGF)			NON HUMIDE		
X : 45,62941			Classe ZH : lvc		
Y : 6,331353					
Z :

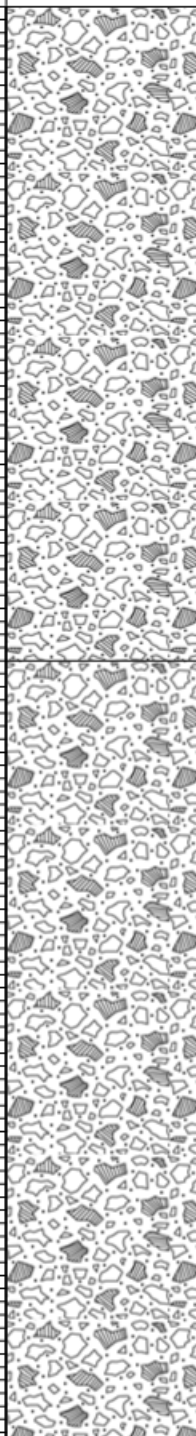
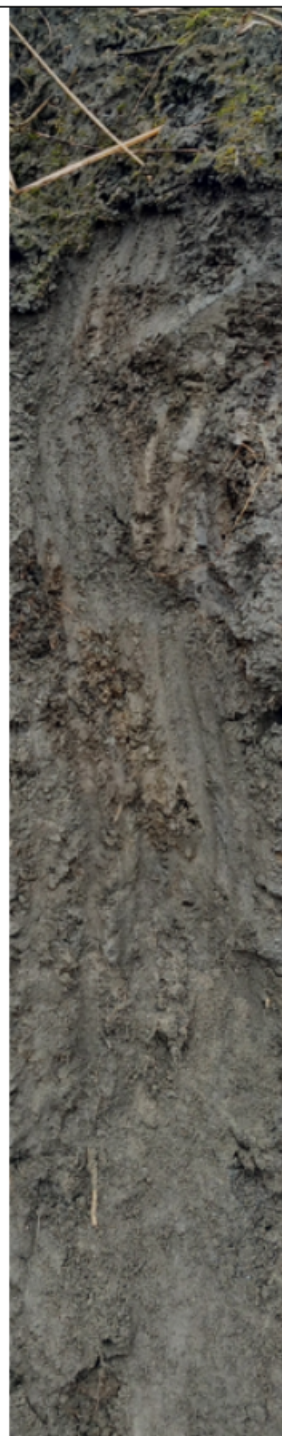
Remblais à limons sableux et graveleux gris foncés		Eléments grossiers : 2 - Graviers < 2cm Matière organique : 4 - Absence Humidité : 2 - Frais Plasticité : 2 - Se brise sous faible déformation

0,10						
0,20						
0,30						
0,40						
0,50						
0,60						
0,70						
0,80						
0,90						
1,00						
1,10						
Coordonnées géographiques :			Zone Humide :			
(X Longitude, Y Latitude, Z NGF)			NON HUMIDE			
X : 45,629111			Classe ZH : IIIb			
Y : 6,329943						
Z :

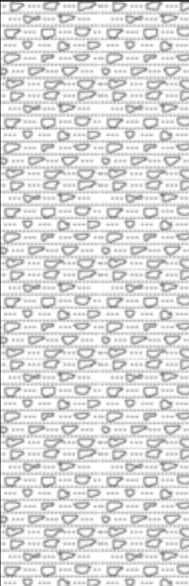
Limons graveleux brun gris	Eléments grossiers : 3 - Cailloux 2 à 6 cm Matière organique : 4 - Absence Humidité : 2 - Frais Plasticité : 2 - Se brise sous faible déformation

0,90					
1,00					
1,10					
Coordonnées géographiques :			Zone Humide :		
(X Longitude, Y Latitude, Z NGF)			NON HUMIDE		
X : 45,62943			Classe ZH : <IV		
Y : 6,329437					
Z :
