Projet de construction d'un bâtiment à destination de  
hangars / ateliers pour hélicoptères et de bureaux sur la  
commune de Tournon (73)

## **Réponses au commissaire enquêteur**

Dossier n°25-062 – Décembre 2025

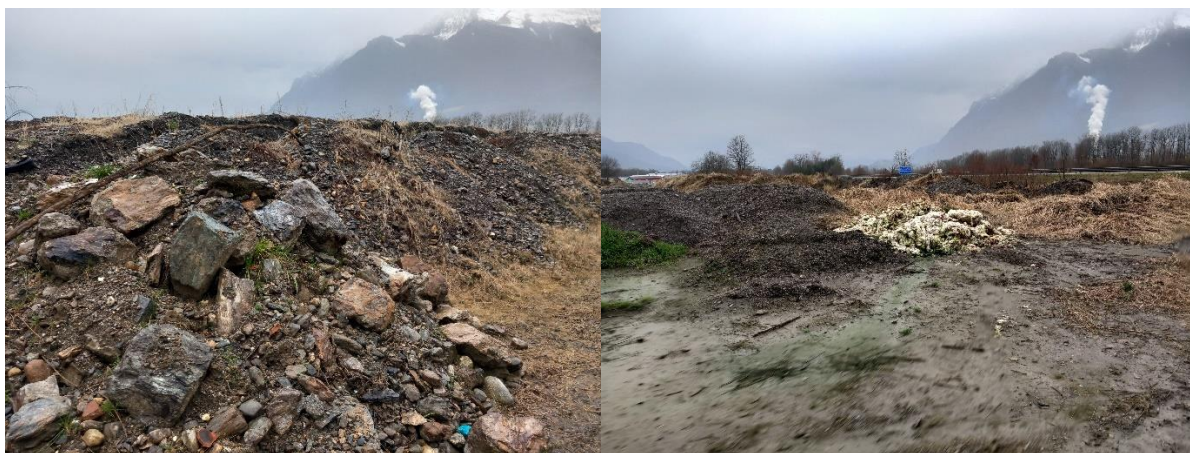
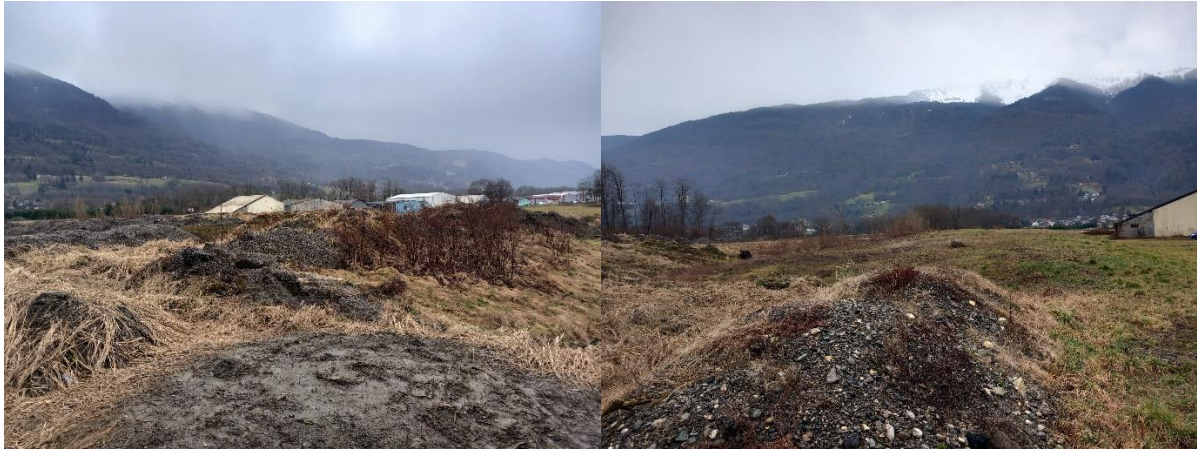
*Figure 2 : Photographies du remblai présent sur le site (Source : Améten, photographies prises le 25/02/2025)*

Le remblai en question correspond à un volume de matériaux d'origine anthropique (gros cailloux, briques, foin, déchets divers, etc.).

Les images ci-dessous permettent de mieux visualiser le remblai.

Les remblaiements par le dépôt de matériaux anthropiques divers suppriment la connexion entre la surface et la nappe d'eau. Selon leur nature, ils peuvent également présenter un risque de pollution du sol et de l'eau.

**Un remblai en zone humide est donc par définition une altération ou une destruction de zone humide.**

Afin d'avoir un sondage permettant de caractériser la typologie du remblai homogène en question, il a été décidé sur place de réaliser uniquement le sondage T09. Le sondage T09 (en Annexe du présent document) a été réalisé sur une profondeur de 1,2 m/TN.

Il a mis en évidence entre 0 et 0,5 m de profondeur une lithologie de remblais à limons sableux et graveleux gris foncés sans traces d'oxydation. Entre 0,5 et 1,20 de profondeur, il présente une lithologie de type remblais à limons sableux et graveleux gris foncés oxydés.

**Le sondage permet de confirmer le caractère non humide du sondage et donc du remblai.**

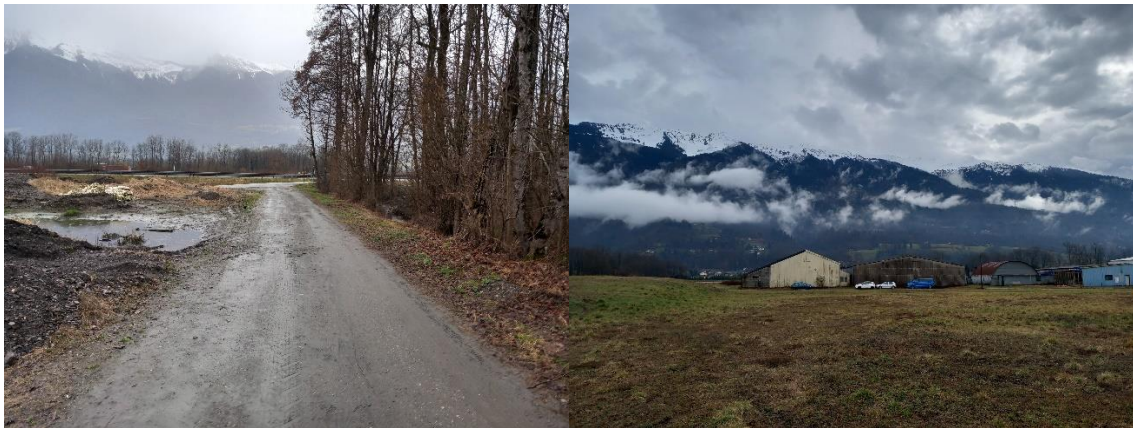
***Figure 4 : Photographies de la zone d'étude (Source : Améten, photographies prises le 25/02/2025)***

D'après les données de la station météorologique de Seythenex située en Haute-Savoie à environ 11 km au nord du site d'étude, les sondages ont été réalisés après trois jours de plus ou moins de fortes précipitations (entre 6.2 et 1 mm). Il est à noter que la campagne de terrain a été réalisée par un climat pluvieux le matin et nuageux l'après-midi. **Les pluies n'ont pas impacté la campagne de terrain.**

D'après les données de la station météorologique de Seythenex, au total les précipitations ont été de l'ordre de 10 mm le 25 février 2025. Les données du secteur ont été représentatives du secteur étudié lors de campagne de terrain. De plus, le terrain était assez glissant, voir inondé à certains endroits, **permettant de confirmer les fortes pluies survenues les derniers jours avant intervention. Les conditions étaient propices à la tenue des investigations pédologiques.**

**Attention : Un terrain inondé ne veut pas dire humide, les fortes pluies ont comme conséquence de faire remonter la nappe en surface.**

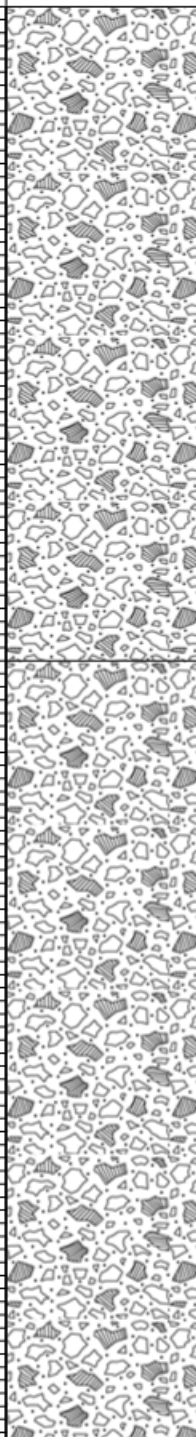
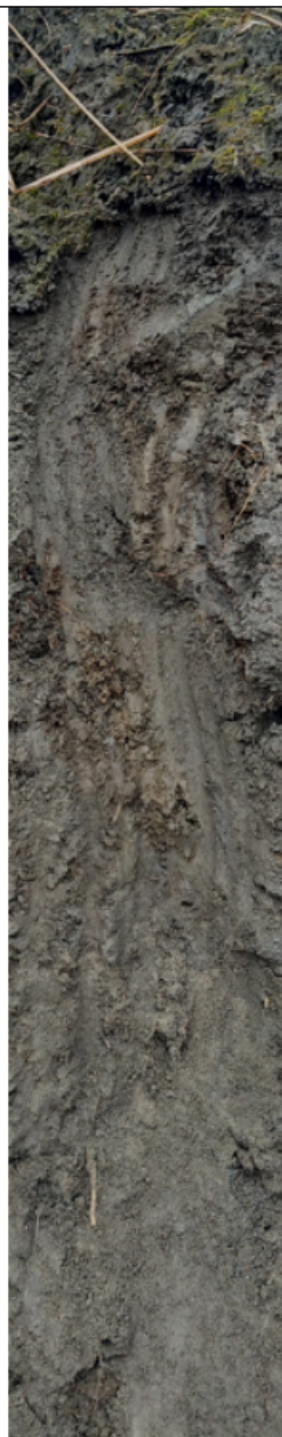
<table><tr><th rowspan="2">Prof.<br/>(m)</th><th colspan="5">Description</th></tr><tr><td>0,00</td><td rowspan="2"></td><td rowspan="2"></td><td colspan="2">Remblais à limons sableux et graveleux gris foncés</td><td></td><td rowspan="2"></td></tr><tr><td>0,20</td><td></td><td></td><td colspan="2">Remblais à limons sableux et graveleux gris foncés oxydés</td><td></td><td></td></tr></table>

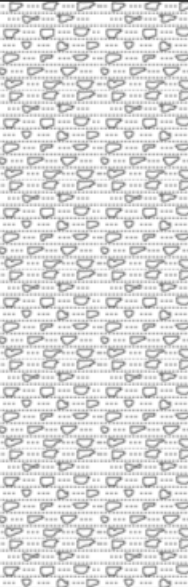
| 0,00 | | | Eléments grossiers : 3 -<br>Cailloux 2 à 6 cm<br>Matière organique : 4 -<br>Absence<br>Humidité : 2 - Frais<br>Plasticité : 2 - Se brise sous<br>faible déformation | | |
| X : 45,62943<br>Y : 6,329437<br>Z : | | | NON HUMIDE<br><IV | | |

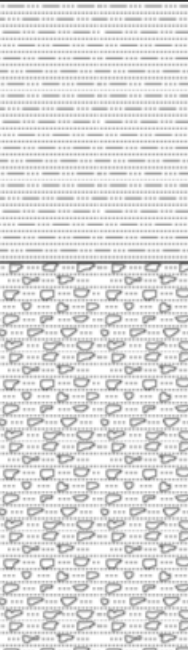
| 0,00 | | - | Limons à passes argileuses gris foncés | Eléments grossiers : 2 -<br>Graviers < 2cm<br>Matière organique : 4 -<br>Absence<br>Humidité : 2 - Frais<br>Plasticité : 3 - Se brise sous faible déformation | |
| 0,20 | | - | Limons graveleux gris foncé | Eléments grossiers : 2 -<br>Graviers < 2cm<br>Matière organique : 4 -<br>Absence<br>Humidité : 2 - Frais<br>Plasticité : 3 - Se brise sous faible déformation | |
| 0,40 | - | Sables graveleux gris foncé | Eléments grossiers : 2 -<br>Graviers < 2cm<br>Matière organique : 4 -<br>Absence<br>Humidité : 2 - Frais<br>Plasticité : 1 - Impossible de le former | | |
